**SINTEF Fiskeri og havbruk AS**

# NOTAT

**Inspeksjon av not på Austevoll  
-vurdering av tilstand og mulige årsaker til  
skader**

2008-02-29

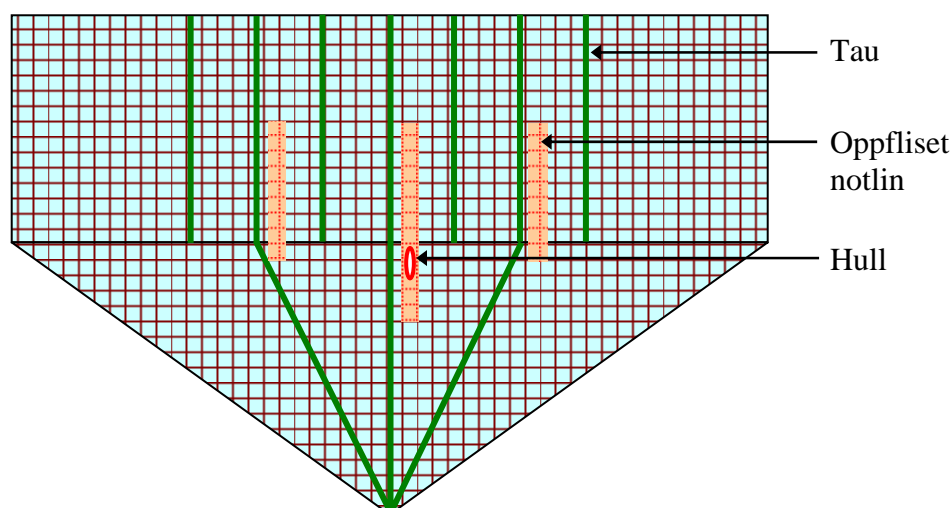
Under inspeksjonen ble nota løftet opp med kran og det ble lett etter skader. Det ble ikke gjennomført en nøye gjennomgang av hele nota, men den nevnte innrapporterte skaden ble forsøkt lokalisert. Ved inspeksjon av not fant vi tre områder med store skader som vist i Figur 2. I alle disse områdene hadde notlinet tydelig slitasje fra gnag, og et stort hull ble lokalisert i et av disse områdene. Disse tre områdene var alle 1-2 meter til høyre for løftetau. Alle løftetauene i nota var plassert ved kjettingfeste til bunnringen, og disse tre områdene lå ved tre "nabo-kjettinger" (ca 8 meter mellom hvert skadeområde). Områdene hadde en vertikal utstrekning på flere meter og var flere desimeter brede. Utstrekningen er antydnet i skissen i Figur 2, men det taes forbehold om at utstrekningen kan ha vært større da øvre og nedre del av nota ikke ble inspisert. Ved kjapp gjennomgang av hele omkretsen til nota ved bunntauet ble det ikke funnet lignende skader.

**Figur 2: Omtrentlig plassering av skader i form av oppfliset notlin og et hull.**

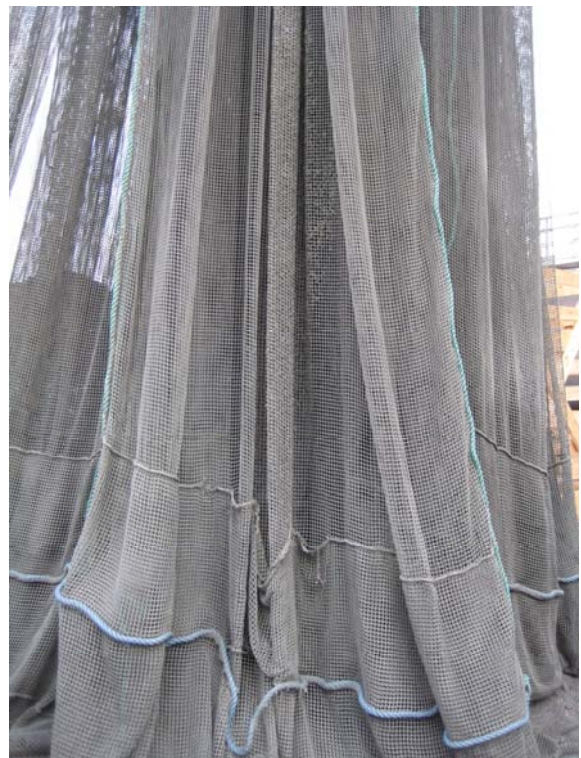
**Figur 5: Venstre: Tau med gnagskader. Høyre: Notlin med gnagskader, løst dobbelt lin og tau.**

Figur 3 og Figur 5 viser at også bunntau, søm mellom bunntau og notlin og søm i dobbelt notlin har vært utsatt for gnag. Figur 5 illustrerer godt hvordan tauet har vridd seg slik at maskinsøm blir blottstilt og gnages med den konsekvens at tauet har løsnet (diskutert i notat fra inspeksjon av not på Hitra datert 7. januar 2008). Søm som fester dobbelt notlin er også løs på grunn av gnag.

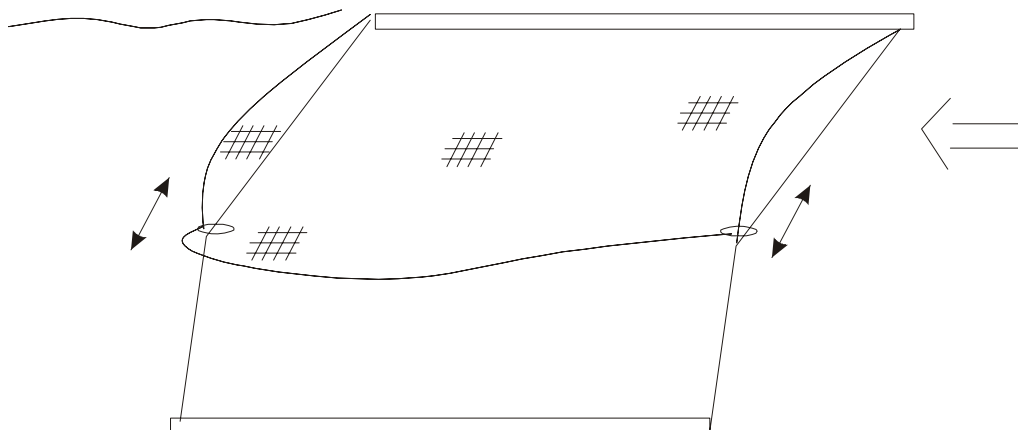
I dette utloddingssystemet er bunnen av nota festet løst inn på de vertikale kjettingene (samme system var benyttet for not inspisert på Hitra januar 2008). Dette medfører at avhengig av strømbelastning vil innfestingspunktet gli langs kjettingen. Nota vil løftes opp langs kjettingen med økende strømbelastning (Figur 7). På lo side er ikke dette noe problem da notlinet vil skyves vekk fra kjettingen. På le side vil derimot linet foldes rundt kjettingen og det vil oppstå friksjon og slitasje på selve nota når denne tvinges til å gli langs kjettingen. Hvorfor denne ene nota er spesielt skadet er mer usikkert. Det kan skyldes at det oppstår virvler som forårsaker ekstra bevegelser i tillegg til de man kan forvente ut fra tidevannssykluser. Kondisjonen til selve kjettingen, rust, gravrust etc. som gir økt friksjon kan også spille inn. Uansett vil selve konstruksjonen medføre at det over tid må forventes at det oppstår gnagskader på notlinet.

**Figur 7: Oppførsel til not- og bunnringssystem i strøm. Not kommer i kontakt med kjetting på lo side.**

Alle disse forholdene sett i sammenheng indikerer at skaden er forårsaket av konflikt mellom not og kjettingen som fester bunnringen til flytekragen. Nota har antagelig kommet i kontakt med kjettingen over flere meter.
